Resultaten archeologisch onderzoek
Predikherenrei 3-4, Brugge

Bieke Hillewaert & Dieter Verwerft

Regie der gebouwen

Eindrapport

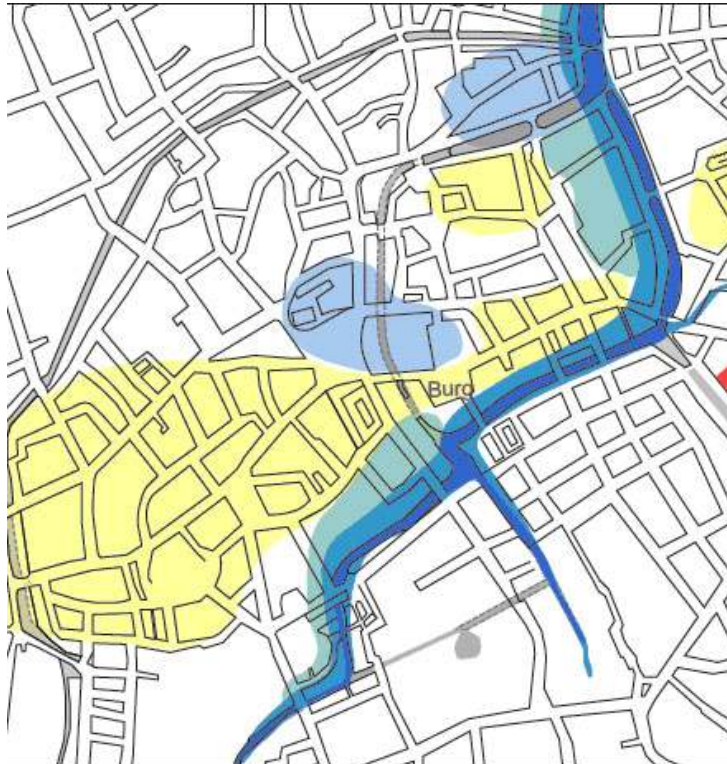
Fig. 2: Geomorfologische gesteldheid van de Brugse binnenstad, met de site in het rood aangeduid (legende: geel, zandrug; donkerblauw, natuurlijk verloop van de Reie; lichtblauw, depressie; groen, overstromingszone; grijs, gegraven waterlopen).

Doorheen de stad Brugge loopt het rivierstelsel Reie-Waardammebeek (zie fig. 2). Dit stelsel voert het overtollige water af via het noorden van de stad, om dan, via een kunstmatig afwateringsysteem, in het getijdengeulstelsiem terecht te komen (Mostaert 1988, 43-51; Hillewaert 2011).

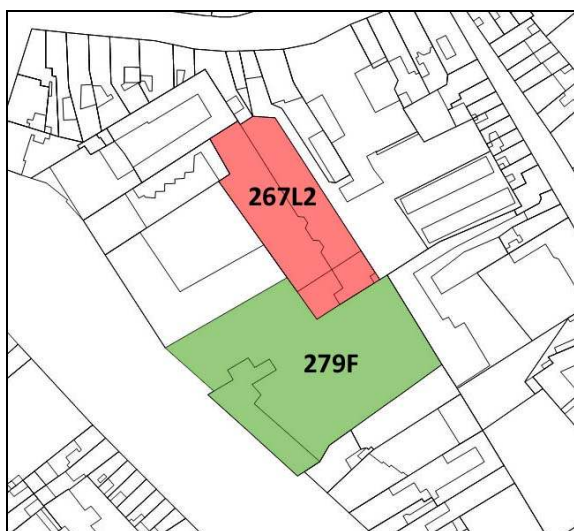
Fig. 3: Uittreksel uit het kadaster met aanduiding van het projectgebied.

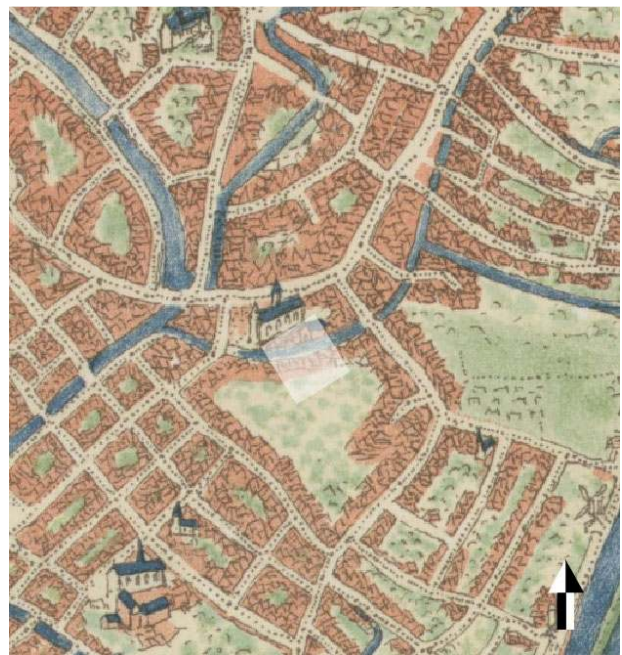
Fig. 5: Projectgebied op de kaart van Deventer, 1560 (bron: huizenonderzoek.be)

Op de kaarten van Jacob van Deventer (ca. 1560) (zie fig. 5) en Marcus Gerards (1652) (zie fig. 4) is een waterloop aangeduid die het terrein dwarsst. Het gaat hier om het Vuldersreitje, een natuurlijke beek die wellicht de benedenloop van de Gemeneweidebeek vormde en in de Reie uitvloeide. Het Vuldersreitje dwarsst de Ganzestraat, maar verder is de precieze loop van het reitje op de gronden van het dominicanenklooster moeilijk te reconstrueren.

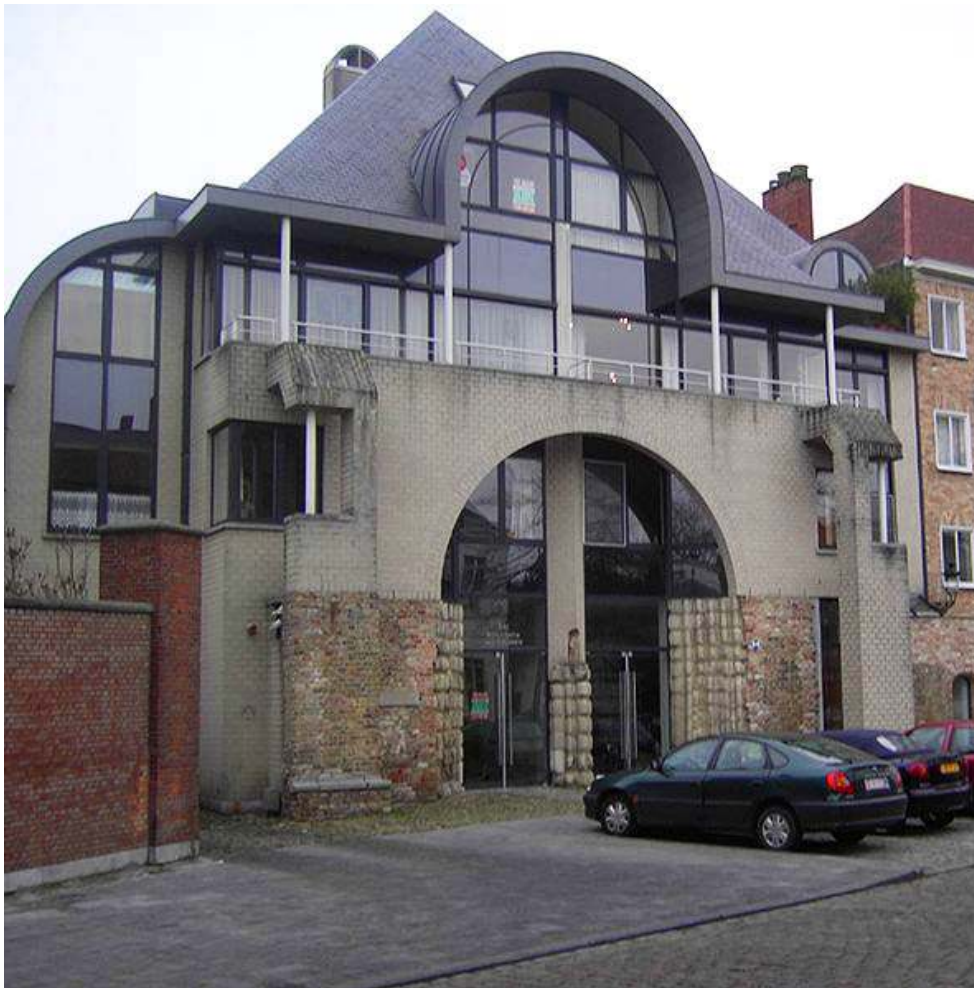
Fig. 8: Restanten dominicanenkerk, Predikherenrei, Brugge

Het nieuwbouwproject dat aanleiding gaf tot het archeologisch onderzoek, integreert de restanten van de dominicanenkerk in hedendaagse architectuur (zie fig. 8).

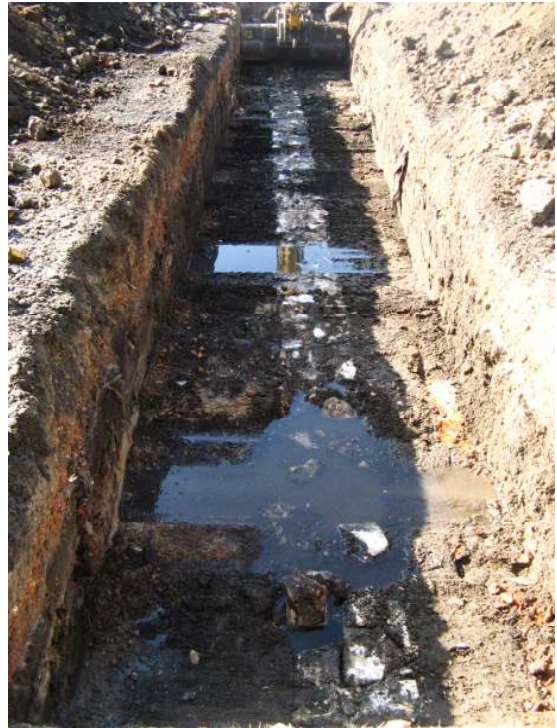
Fig. 9: Muur in kalksteen, sleuf 3

Naast enkele recentere sporen kwamen in proefsleuf I op een diepte van ca. 2,1 m muurresten uit baksteen aan het licht die wellicht in de 13^{de}-14^{de} eeuw kunnen gedateerd worden. Op geringe afstand hiervan tekende zich een mest/afvalkuil af, te dateren in de 14^{de} of 15^{de} eeuw. Over de hele lengte van proefsleuf II was een muur in kalksteen zichtbaar (zie fig. 9). De muur was ca. 50 cm breed en bevond zich op 1,15 m onder het loopvlak. De muur was in hoogte slechts 25 cm bewaard. In proefsleuf III werden, behalve recente constructiesporen geen relevante sporen aangetroffen.

De kalkstenen muur die bij het proefonderzoek werd aangetroffen (SI 5), bleek slechts twee stenen diep te zijn en ook enkele baksteenfragmenten te bevatten. De mortel was een zachte kalkmortel.

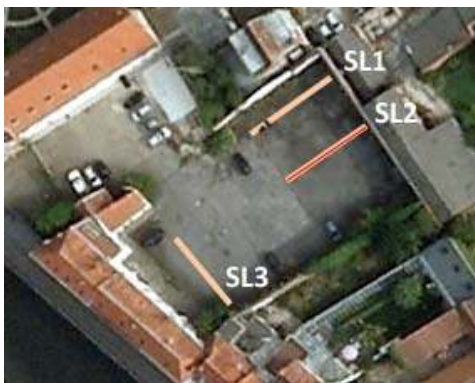
Fig. 3: Overzicht van de proefsleuven

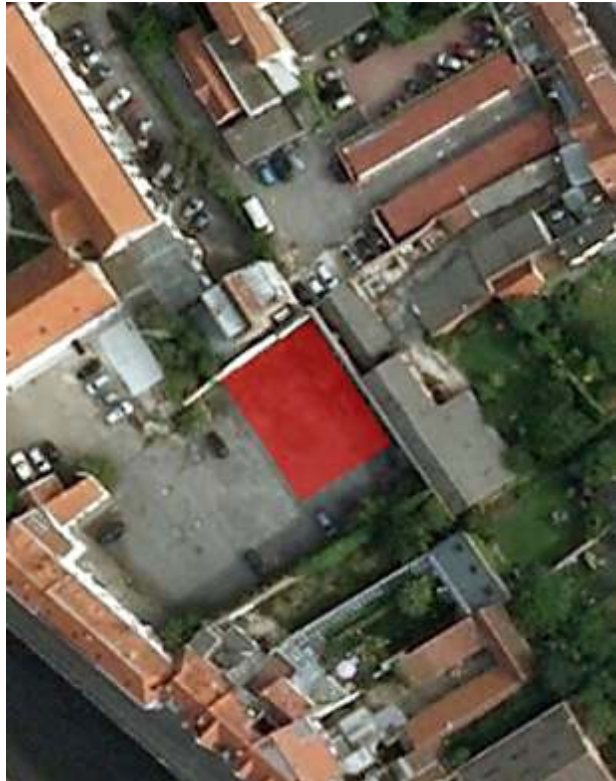
Fig. 11: Locatie van de opgraving

Er werd een zone van 20 m x 15 m geselecteerd in de noordoostelijke hoek van het terrein voor een opgravingcampagne (zie fig. 11). Er werd gekozen om deze zone vlakdekkend op te graven. Het terrein werd machinaal verdiept en er werden 6 grondvlakken aangelegd. Waar nodig werden lagen en structuren met de hand verdiept. Omwille van de hoge grondwatertafel werd door de bouwheer voorzien in grondwaterbemaling. De opgraving vond plaats van 5 juli tot en met 6 augustus 2010.

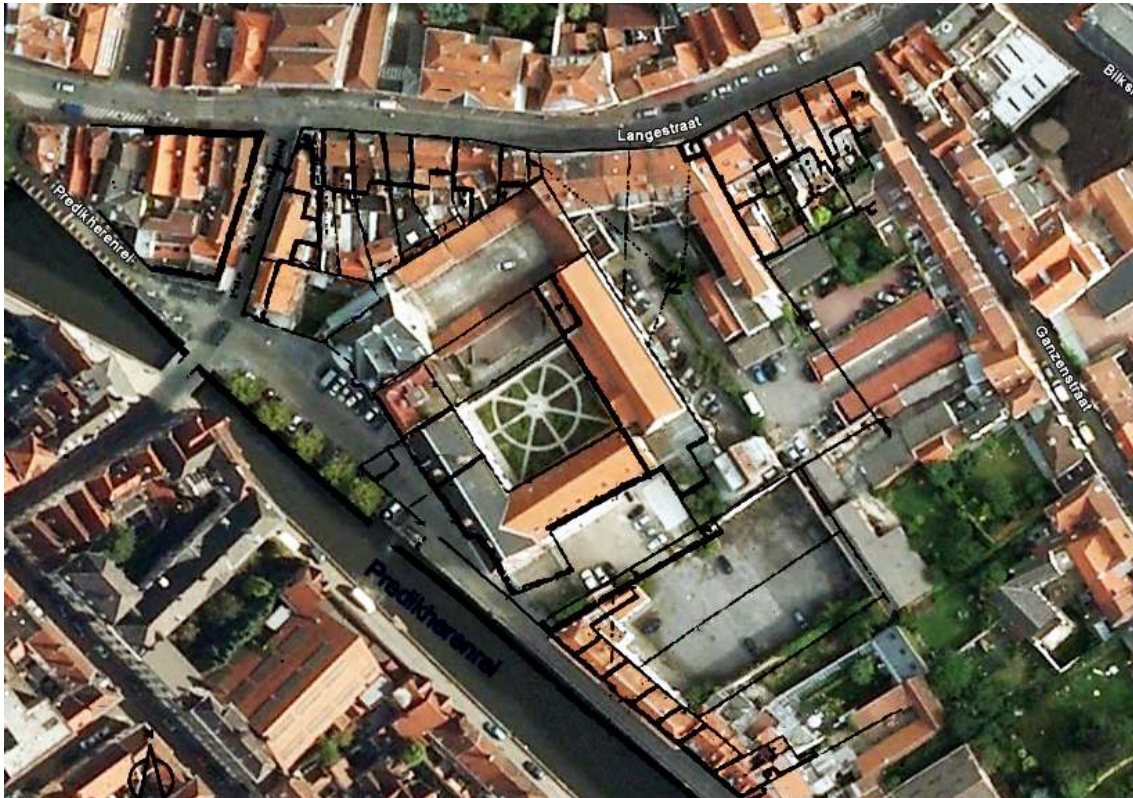
Fig. 12: Luchtfoto gecombineerd met oud kadasterplan van 1835

Wanneer we het oudst bewaarde kadasterplan uit 1835 gaan combineren met een recente luchtfoto, dan blijkt de aangetroffen muur in kalksteen overeen te komen met de scheidingslijn van een perceel. Het kan een oude afscheidingsmuur van het kloostercomplex (afbakening tuinareaal) geweest zijn. Ook na de opgave van het klooster bleef deze zone de scheiding tussen twee percelen.

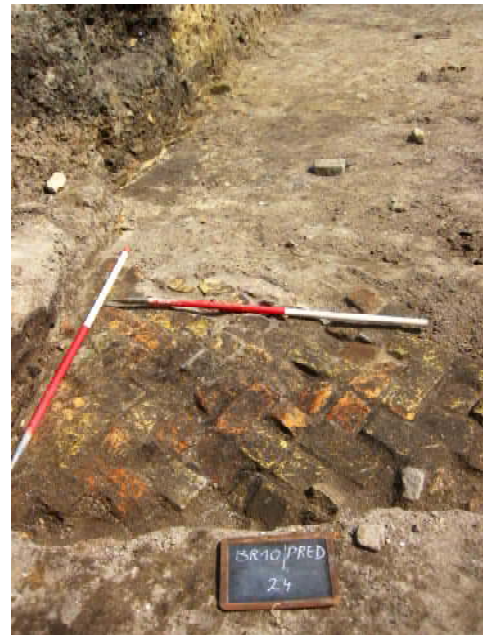
Fig. 13: SI 24

SI 24 is een gedeeltelijk uitgebroken vloerfragment, bestaande uit oranje en gele bakstenen van 23,5x12x6 cm in visgraatverband (zie fig. 13). Afgaande op het baksteen-formaat zou het in de 15^{de}-16^{de} eeuw gedateerd kunnen worden. Op de vloer ligt achtereenvolgens een brandlaagje (houtschool en verbrande klei) en een dun kleilaagje. Daarop bevindt zich **SI 23**. De bakstenen zijn ingebed in groene klei op een bijna steriele laag.

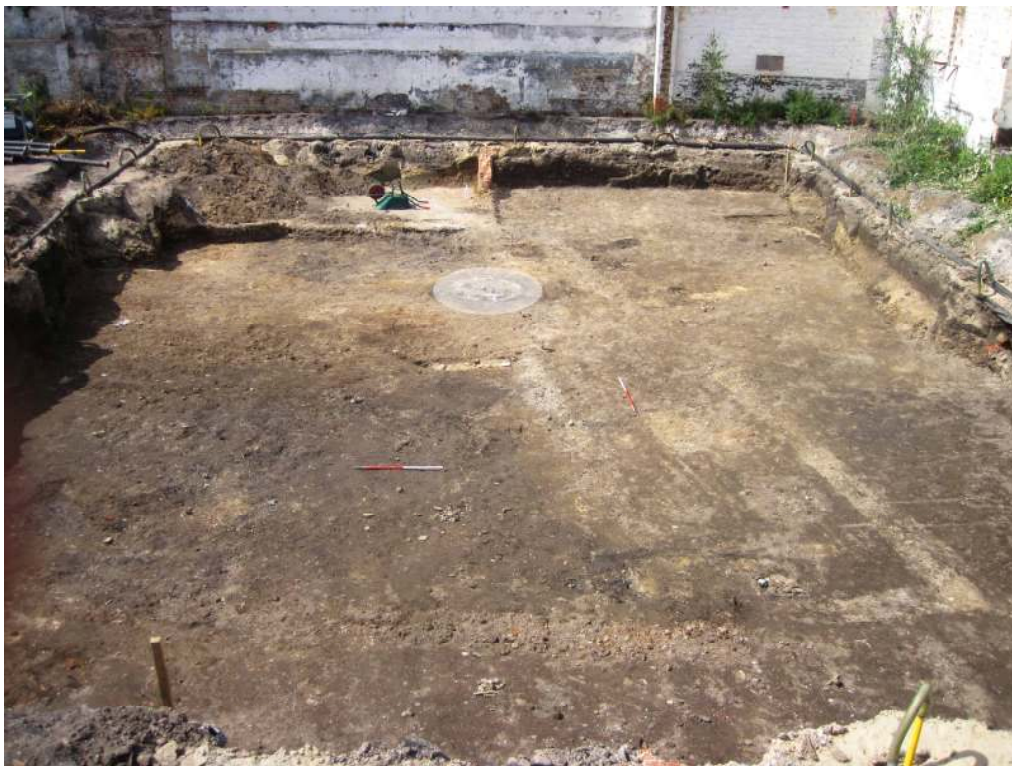
Fig. 14: Overzicht vlak II, SI 3 wit geaccentueerd

Waterput **SI 3** snijdt alle sporen (zie fig. 14).

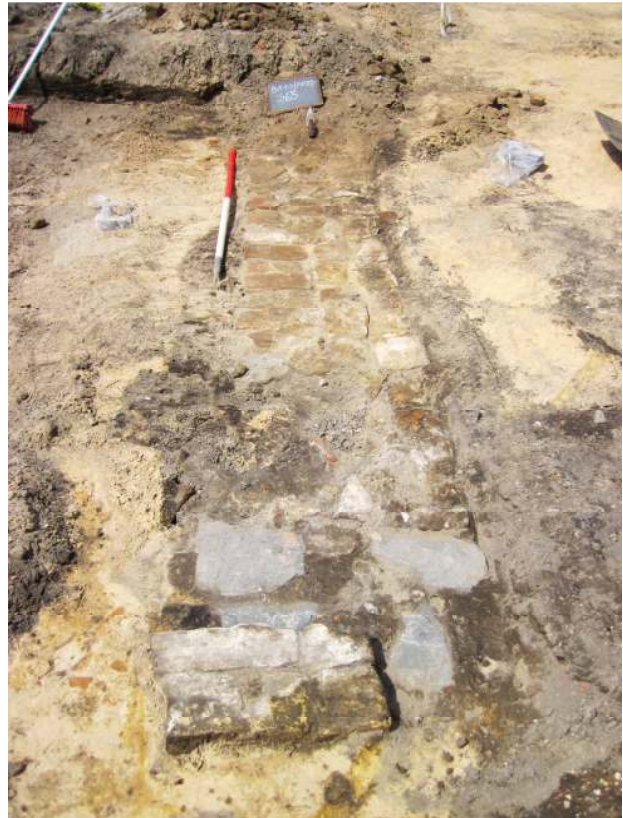
Fig. 15: SI 65

In de zuidoostelijke hoek van het terrein lijken de sporen (**SI 65** tot **SI 81**) ingegraven te zijn in een bleke zandige bodem, die aanvankelijk als pleistoceen werd geïnterpreteerd maar die na verder onderzoek een antropogeen pakket bleekt te zijn. De ingegraven structuren zijn wellicht te interpreteren als kuilen.

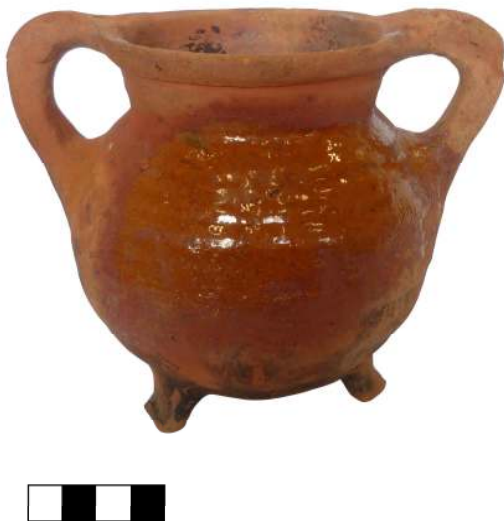
Fig. 16: Een puntgave grape op drie pootjes uit SI 100.

In **SI 100** komt een puntgave grape op drie pootjes voor; een voor Brugge eerder uitzonderlijk type (zie. *fig. 16*). Op te merken is daarnaast de aanwezigheid van een fragment van een Spaanse amfoor. In deze context is ook het 14^{de}-eeuws (en eventueel ook 13^{de}-eeuws) materiaal vrij sterk vertegenwoordigd. Het gaat hierbij om hoogversierd aardewerk en proto-steengoed. Verder onderzoek zal moeten uitwijzen of het hier om residueel aardewerk gaat of om een vroegere datering van de context. **SI 100** bevat ook de resten van ten minste twee hondenschedels.

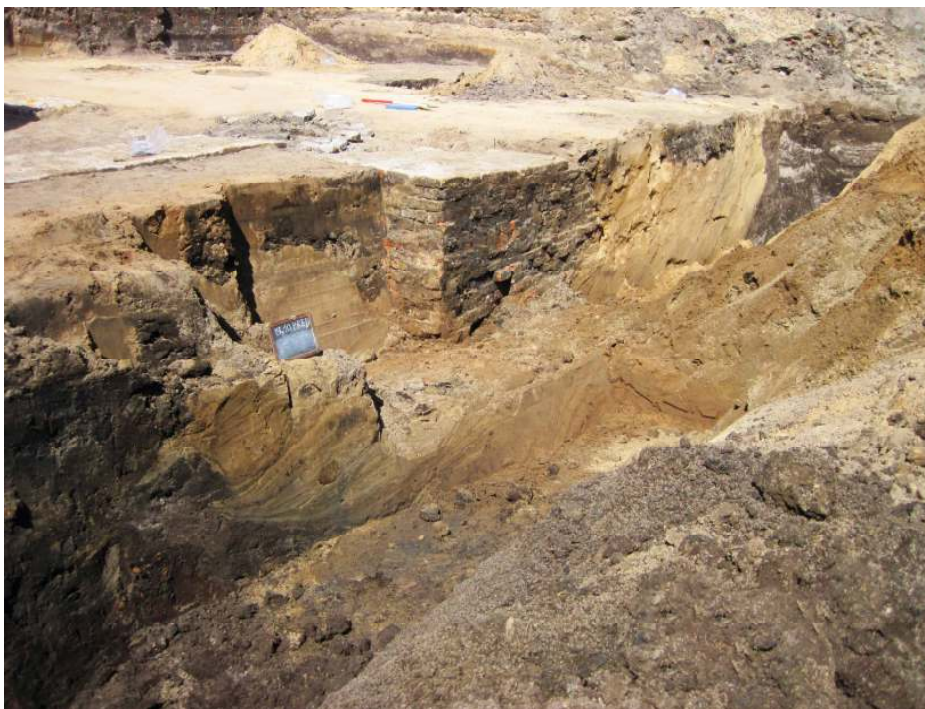
Fig.17: Doorsnede van SI 122

Op deze diepte van vlak IV wordt duidelijk dat een geelbeige, breed, zandig spoor (**SI 122**) het terrein overhoeks, van NW tot ZO oversnijdt. Bij het maken van een mechanische doorsnede bleek dat het hier niet om een natuurlijke bodem, maar wel om de vulling van een brede gracht ging (zie fig. 17). De gracht is duidelijk gegraven, dus niet natuurlijk, en wellicht op vrij korte tijd opgevuld met een vaak vrijwel steriel zandpakket. In de opvulling zijn duidelijk vullingspakketten te zien, maar steeds met geel zand.

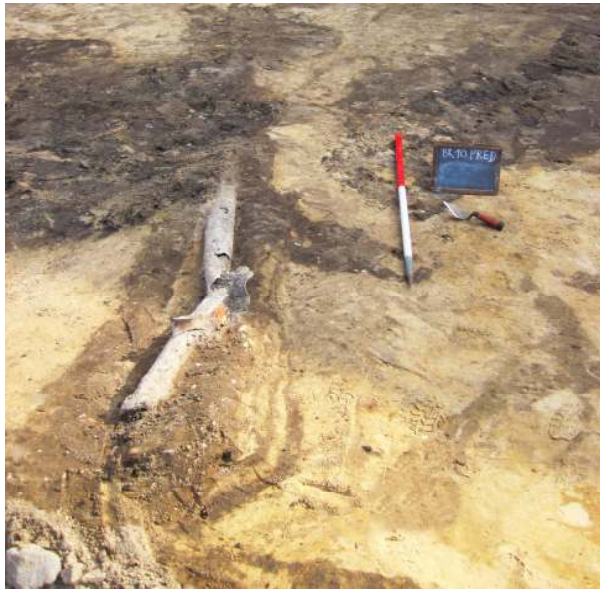
Fig. 18: SI 140 en SI 141

Min of meer haaks op de gracht bevindt zich ook een loden buis (**SI 140** en **SI 141**), die gedeeltelijk uitgebroken was (zie fig. 18). Aangezien het verloop van de buis in westelijke richting slechts te volgen is tot aan funderingsspoor **SI 169** van muur **SI 65**, kan worden verondersteld dat de buis uitgebroken werd bij het bouwen van de muur en dus ouder is.

De loden buis die werd aangetroffen, vormt wellicht een onderdeel van de zogenaamde moerbuis, het middeleeuwse waterleidingnet. Er is bekend dat zeker in de 15^{de} eeuw en wellicht nog vroeger een moerbuis vetrok aan het uiteinde van de Ganzestraat. Het verder verloop in het gebied is onduidelijk. In elk geval is er een fontein op de *Ganze Plaetsche*, één binnen het Predikherenklooster en één op de hoek van de Witte Leertouwersstraat en de Engelstraat. Deze drie fonteinën zijn aangeduid op de kaart van Marcus Gerards. Hoe de moerbuis daartussen verloopt is moeilijk te reconstrueren. Uit de opgravingsresultaten blijkt dat de buis wellicht in de 16^{de} eeuw plaatselijk werd uitgedoken. Het is ook onduidelijk of het hier om een hoofdleiding dan wel om een aftakking gaat.

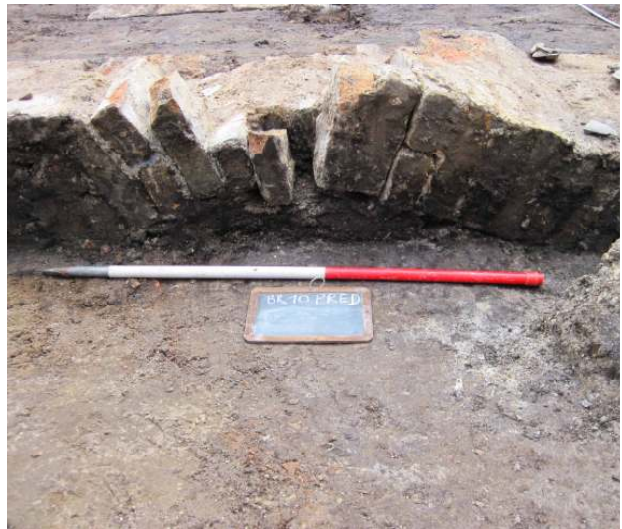
Fig. 19: Spaarhoog tussen SI 151 en SI 148

In het westelijk deel van de opgravingszone komen verschillende constructieresten in baksteen voor. Constructies **SI 151** en **SI 148** horen samen en worden gescheiden door een spaarboog (zie fig. 19). Ten westen van constructie **SI 151** bevindt zich ook een spaarboog. Het baksteenformaat is 27x14,5x6 cm (13e-14e eeuw) en er werd witgrijze kalkmortel vastgesteld.

De aangetroffen funderingsmuren zijn te dateren in de 13^{de} – 14^{de} eeuw. Het gebruik van spaarbogen op “slechte” grond is in deze periode gebruikelijk. Ook de pijlers die werden aangetroffen werden op een hoger niveau wellicht door middel van spaarbogen met elkaar verbonden.

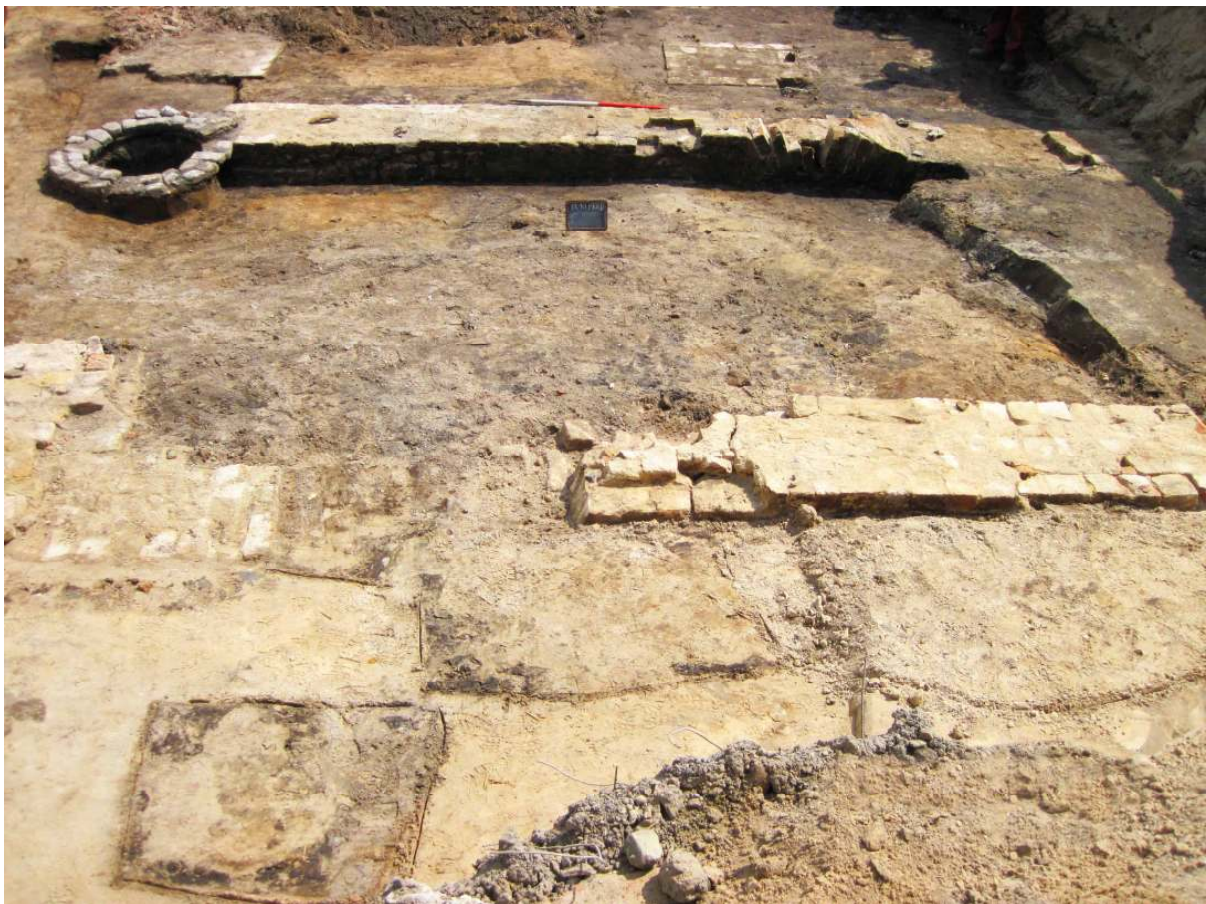
Fig.20: Overzicht vlak IV

Het vlak werd machinaal en plaatselijk handmatig verdiept met een 20-tal tot plaatselijk 30-tal cm, afhankelijk van de onderliggende sporen (zie fig. 20).

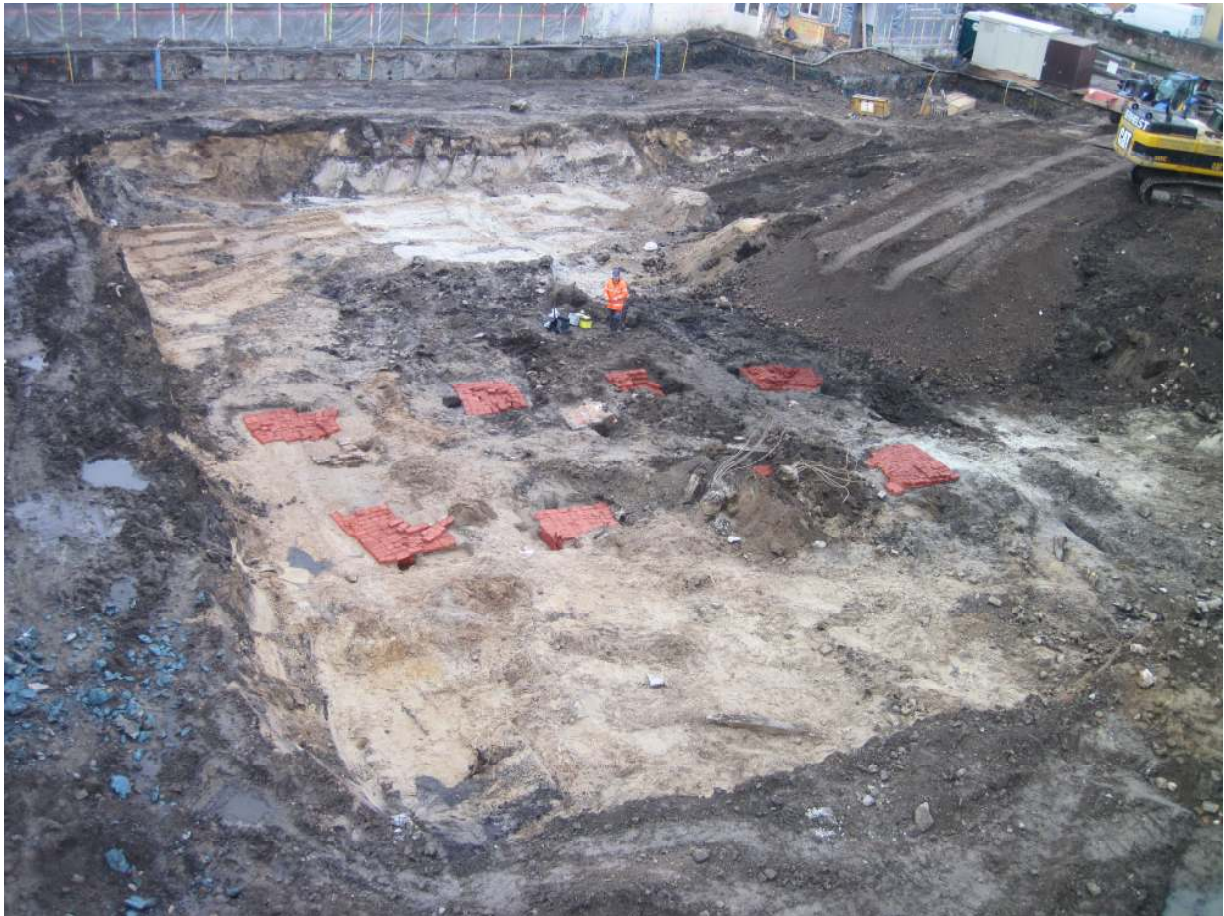
Fig. 21: Overzicht van zone 1, met de bakstenen fundering in het rood geaccentueerd

De eerste zone die het onderzoek aansnijdt, bevindt zich in de noordoostelijke hoek van het projectgebied. We bevinden ons hier 2 m onder straatniveau. Het meest in het oog springend element zijn acht massieve, rechthoekige funderingen (**SII 12, SII 13, SII 19, SII 21, SII 28, SII 29, SII 35 en SII 37**). Deze vormen twee rijen van vier (*zie fig. 21*). Na couperen blijken de structuren dieper gefundeerd in het noorden, dan in het zuiden. De coupes ontsluiten de reden voor deze discrepantie: de structuur werd gefundeerd op vast zand, dat minder diep zit in oosten dan in het westen, waar het pleistoceen zand bedekt wordt door een laag veen. Alle acht sporen zijn opgebouwd uit bakstenen van groot formaat (in de volksmond ‘Brugse moefen’ genaamd) (29-30 x 14-14,5 x 7 cm) en zachte, wit-grijze zandmortel. De context van deze structuur is vrij ‘steriel’: door de grote diepte zijn er weinig sporen en vondsten mee geassocieerd. Drie kleine structuren vormen hierop een uitzondering. De eerste is een onderbroken vierkante structuur, één tot twee bakstenen diep bewaard (**SII 11 en SII 13**). Ze bestaat eveneens uit bakstenen van groot formaat (29,5 x 14,5 x 7 cm) gevoegd met zachte wit-grijze zandmortel. De tweede is tegen **SII 19** geplaatst en bestaat uit houten planken (**SII 20**) (*zie fig. 22*). Het gaat hier om twee lagen, waarvan de eerste bestaat uit zwarte, verticaal geplaatste planken en de tweede uit oranje-bruine, horizontaal geplaatste planken. Het derde en laatste spoor betreft een korte rij bakstenen van kleiner formaat (22 x 11 x 5 cm). In de drie gevallen blijft het gissen naar de functie.

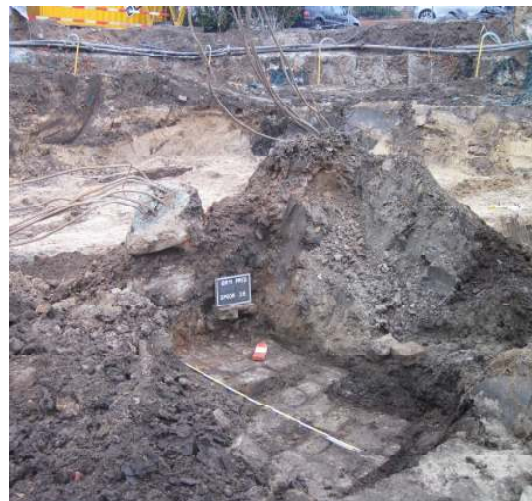
Fig.23: S28

bedolven lag onder een dikke laag puin en zand. Op basis van de positie van de andere sporen en met behulp van vastberaden schepwerk gaf ook **SII 28** (een deel van) zijn geheimen prijs (zie fig. 23).

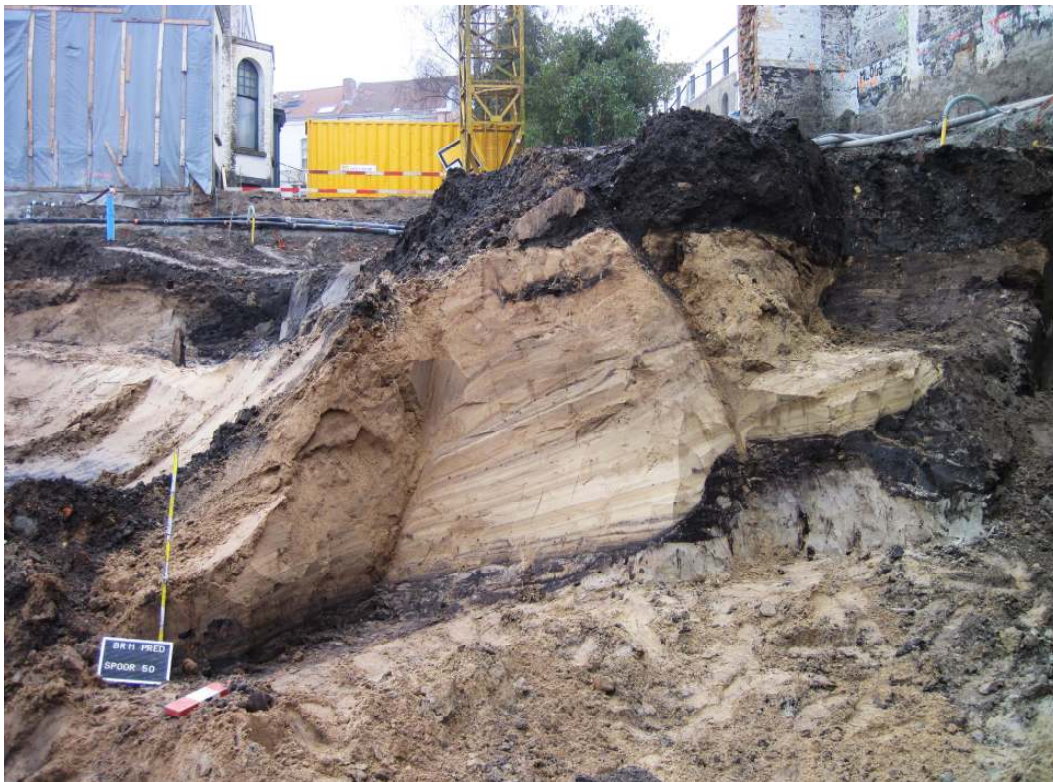
Fig. 24: Doorsnede van SII 50

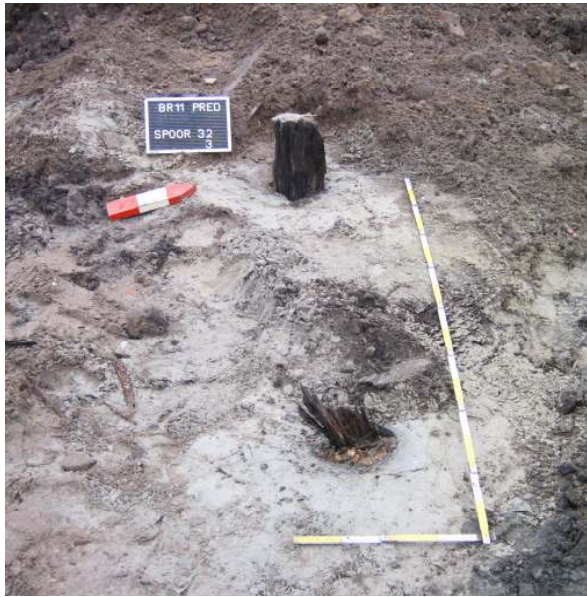
Fig.25: SII 32 en SII 33

Een palenrij met een NO-ZW oriëntatie doorkruist de gracht (**SII 17**, **SII 22**, **SII 31**, **SII 32** en **SII 33**) (zie fig. 25). In alle gevallen was de paal nog aanwezig. Deze was ofwel vierkant, met een zijde van 16 cm (**SII 17**, **SII 31**, **SII 33**) ofwel rond, met een diameter van 16 cm (**SII 32** en mogelijk **SII 22**), telkens aangepunt.

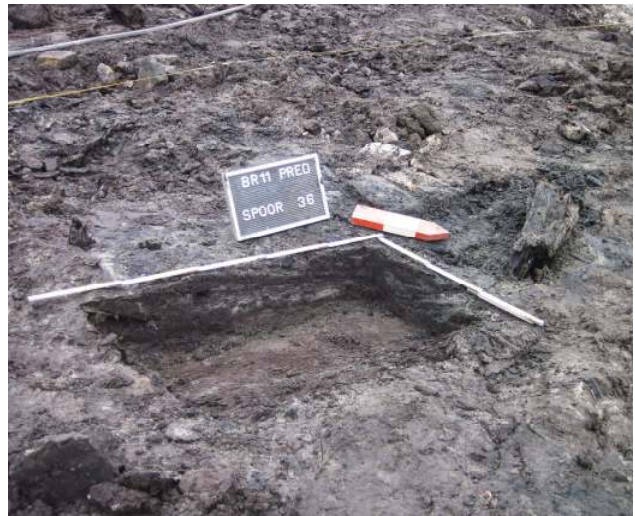
Fig. 26: Coupe op SII 36

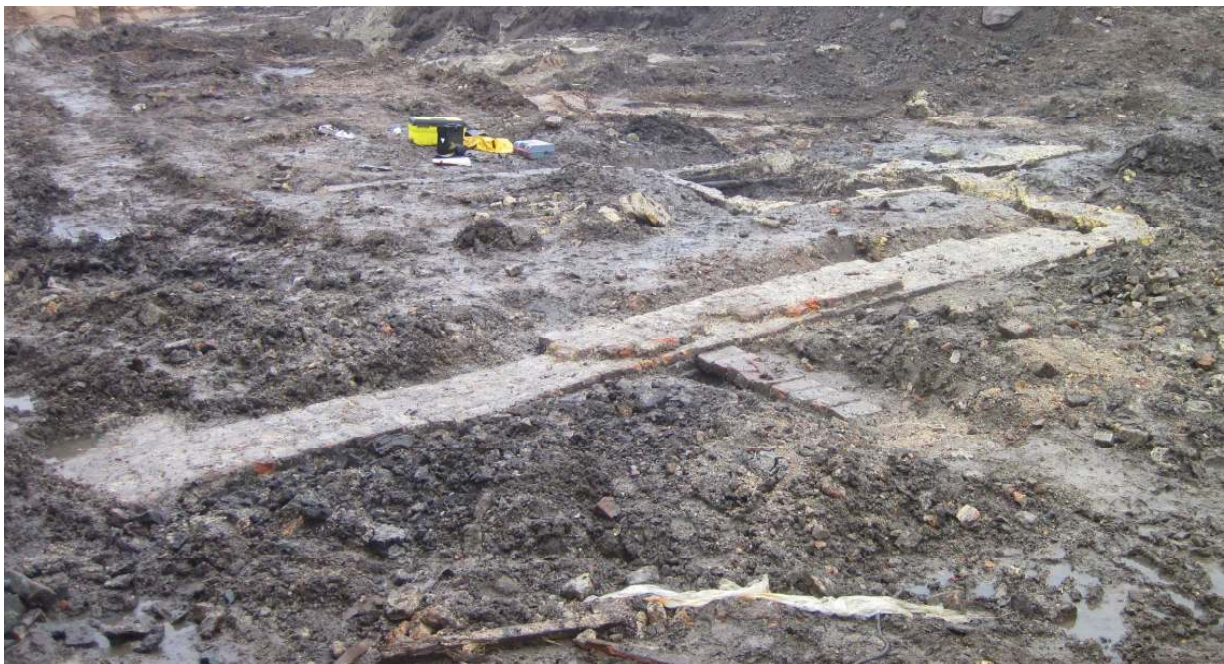
Fig. 27: Overzicht zone 2

De zone bevindt zich in de zuidwestelijke hoek van het projectgebied, langs de Predikherenrei. De structuren die hier het meest in het oog springen zijn een aaneenschakeling van muren, die als fundering bewaard zijn en een beerput (zie fig. 27).

De funderingen vormen vier hoeken en bestaan zowel uit bakstenen van groot formaat (30 x 15 x 8 cm) (**SII 45**), middelgroot formaat (27 x 13 x 7 cm) (**SII 38**) en kleiner formaat (24-25 x 11-12 x 5-6 cm) (**SII 39**, **SII 43** en **SII 48**). De muren zijn respectievelijk met lichtbruine, matig harde zandmortel, wit-bruine, matig harde zandmortel en lichtgrijze zandmortel gevoegd. Op twee plaatsen, tussen de muren met relatief het kleinste baksteenformaat vinden we spaarbogen (**SII 44** en **SII 49**). Deze materiaal- en arbeidsbesparende constructies zijn opgebouwd uit bakstenen van kleiner formaat (24 x 10-11 x 5,5-7 cm) en gevoegd met lichtgrijze zandmortel. De muren met bakstenen van kleiner formaat zijn dieper gefundeerd (>1 m) dan de muren met een groter baksteenformaat (15-35 cm). De steunberen van **SII 38** en **SII 43** bevinden zich allen aan de noordzijde van de structuur. De binnenkant van de gebouwen ligt dus in het zuiden, wat onderstreept wordt door een klein scheidingsmuurtje tegen **SII 38** (**SII 47**). Dit muurtje bestaat uit één laag bakstenen (30 x 15 x 7 cm).

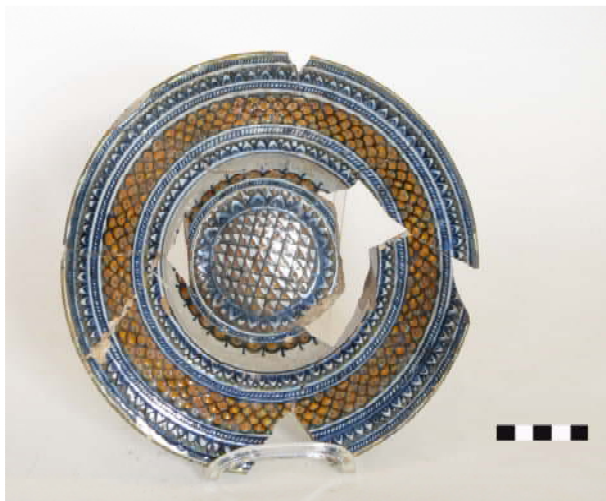
Fig. 42: Bord in majolica, bovenkant

Beerput **SII 40 – 41** heeft een baksteenformaat van 21 x 10 x 5 cm. De beerput bevatte heel wat archaeologica. Ca 1200 scherven aardewerk, goed voor zo'n 100 individuen, waarvan de meerderheid uit rood aardewerk bestond. Maar ook enkele mooie importen, zoals enkele kannen in steengoed uit de regio Raeren. Eén van deze kannen is gedecoreerd met 5 gezichtjes met puntneus. Een ander import betreft een bord in majolica versierd met o.a. goudgele schubben en aan de onderzijde een verenmotief in ovals. Deze versiering is typisch voor een productieplaats uit het Italiaanse Deruta. Het bord mag gedateerd worden in de 2^e helft van de 16^{de} eeuw. De beerput mag op basis van de inhoud gedateerd worden in de periode 1475-1600.

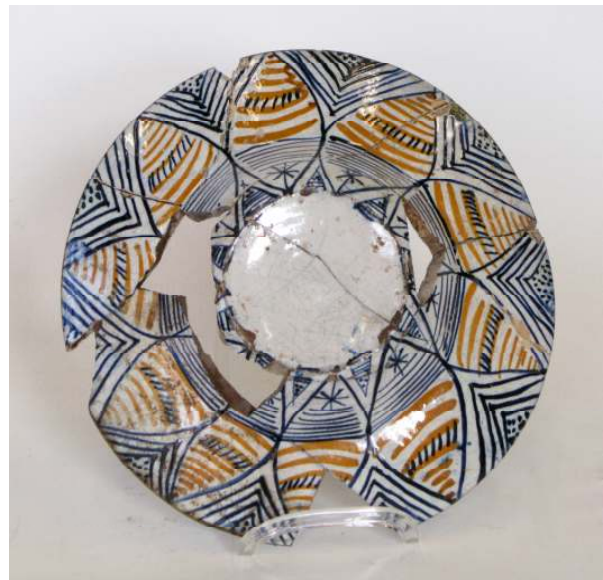
Fig. 53: Bord in majolica, onderkant
